# GUTACHTERVERFAHREN NEUGESTALTUNG PFARRKIRCHE ESSLING

22.11.2013

Projektverfasser: **pointner | pointner Architekten**  
Salztorgasse 8/23, 1010 Wien

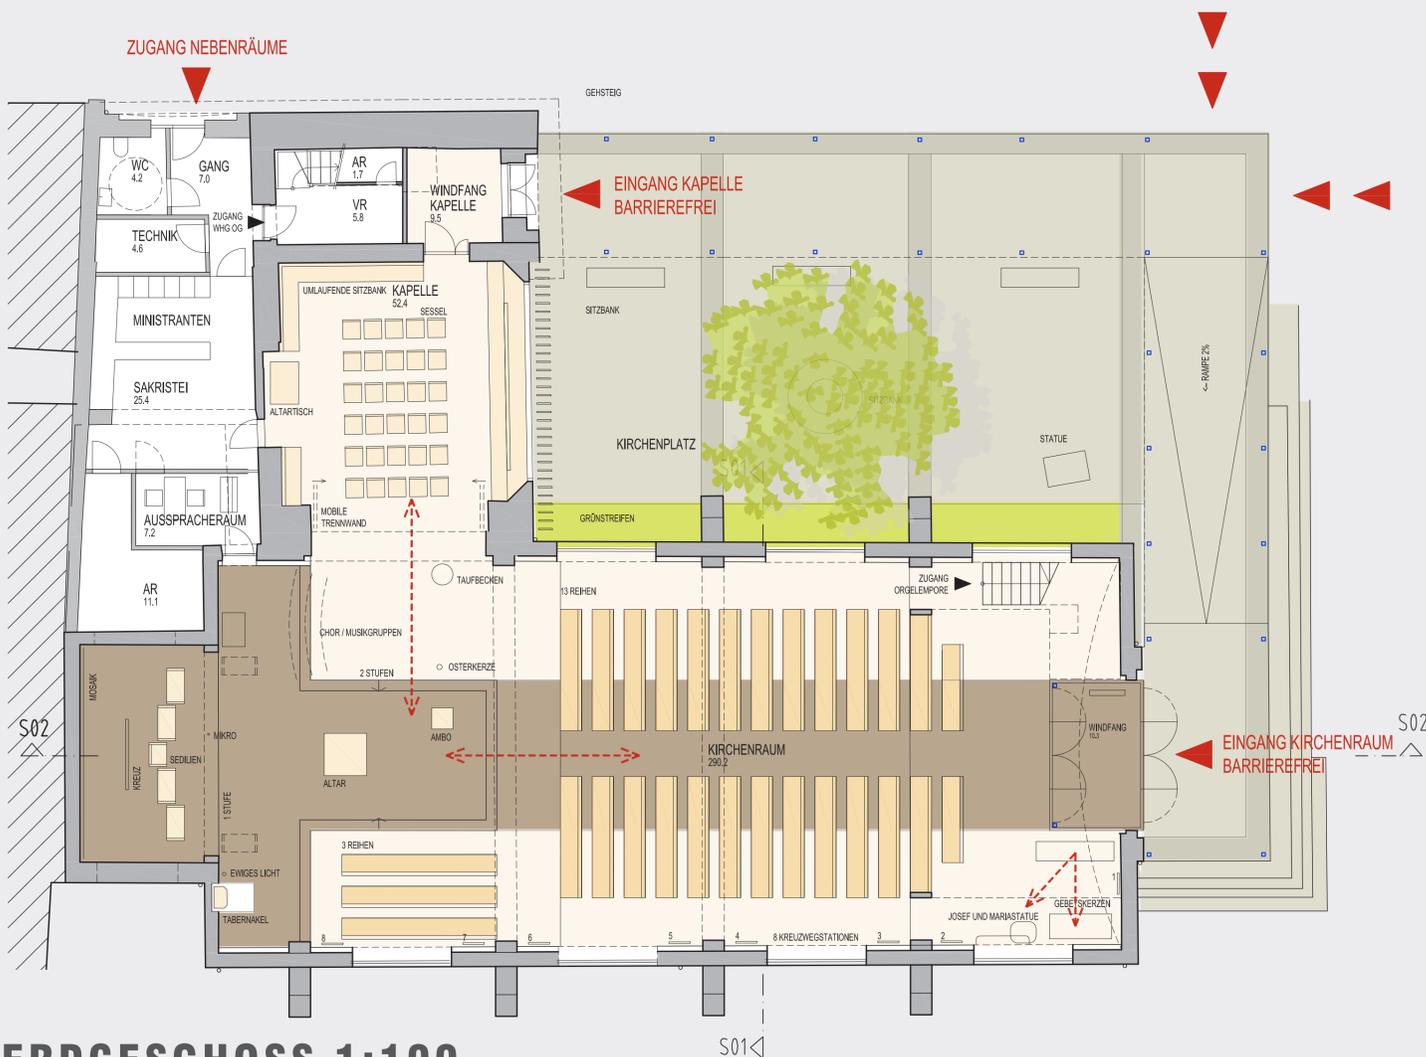
ERDGESCHOSS 1:100

Ein eigener barrierefreier Zugang zu den Nebenräumen wird an der nord-westlichen Gebäudeecke geschaffen. Von hier sind sämtliche Nebenräume wie das barrierefreie WC, die Sakristei und die Wohnung im Obergeschoß erschlossen. Der bestehende Innenhof wird überbaut. Der Stiegenaufgang im Turm bleibt erhalten, die Wohnung im Obergeschoß wird bestandschonend in den Turm und die bestehende Baustruktur eingebaut. Über der Überbauung des Innenhofes entsteht ein Atriumhof für die Wohnung, das nördliche Rundfenster in den Chor des Kirchenraumes bleibt so mit erhalten.

Der bestehende Eingang in den Kirchenraum rechts des Altarraumes wird als Zugang zum Ausspracheraum genutzt. Die Belichtung und Belüftung – wie auch für die Sakristei – erfolgt über ein Oberlicht über das Atrium im Obergeschoß.

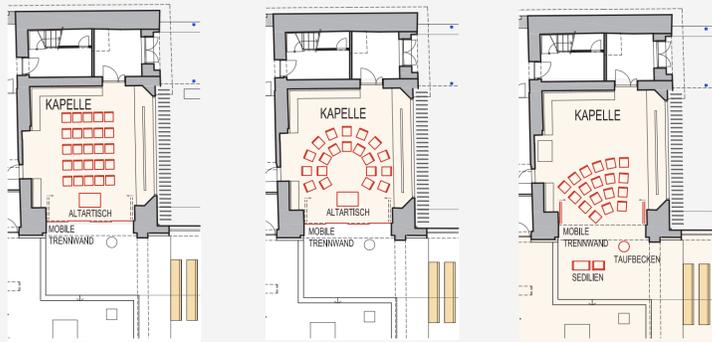
## MÖBLIERUNGSVARIANTEN KAPELLE 1:200

**GEBETSGOTTESDIENST**  
MOBILE TRENNWAND GESCHLOSSEN

**KINDERGOTTESDIENST**  
MOBILE TRENNWAND GESCHLOSSEN

**TAUFE**  
MOBILE TRENNWAND OFFEN

Das neue Taufbecken wird im Gelenkpunkt zur Kapelle situiert. Durch seine Lage vor der mobilen Abtrennung ist es wichtiges Bindeglied zwischen diesen beiden Räumen aber doch (wie in der Originalaufstellung aus den 30er-Jahren) im Hauptraum positioniert. Bei Taufen in der Kapelle wird der Hauptraum und der Altar im Hintergrund mit einbezogen. Taufen während einer Messfeier können im Kirchenraum gemeinsam mit der Feiergemeinde abgehalten werden.
